## **VERIFICA DELLO STATO DI CONSERVAZIONE DELLE CONDOTTE SUBLACUALI TOSCOLANO MADERNO – TORRI DEL BENACO**

### **SERVIZI DI RILIEVO ED ISPEZIONE (2° ANNO)**

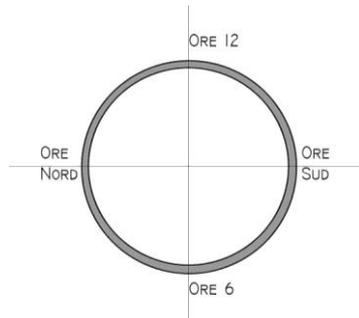
*Tabella 1 – Risultati dell’analisi spessimetrica svolta sulle condotte (versante di Toscolano Maderno). La sezione sopra riportata mostra i riferimenti spaziali utilizzati in tabella*

<b>CONDOTTA NORD</b>				
<b>PROFONDITA'</b>	<b>ORE 12</b>	<b>ORE SUD</b>	<b>ORE 6</b>	<b>ORE NORD</b>
-17,0 m	14,0 mm	13,8 mm	interrata	14,6 mm
-25,5 m	14,2 mm	14,7 mm	12,4 mm	13,1 mm
-32,7 m	14,7 mm	14,6 mm	13,3 mm	13,9 mm
-36,5 m	14,5 mm	14,1 mm	13,5 mm	13,7 mm
-39,5 m	14,7 mm	14,6 mm	interrata	13,9 mm

<b>CONDOTTA SUD</b>				
<b>PROFONDITA'</b>	<b>ORE 12</b>	<b>ORE SUD</b>	<b>ORE 6</b>	<b>ORE NORD</b>
-17,0 m	13,3 mm	14,4 mm	interrata	13,8 mm
-25,5 m	13,5 mm	14,1 mm	14,1 mm	14,0 mm
-32,7 m	14,1 mm	14,0 mm	13,7 mm	15,2 mm
-36,5 m	14,1 mm	14,0 mm	14,7 mm	15,0 mm
-39,5 m	14,1 mm	14,0 mm	interrata	15,2 mm

Dall’analisi dei risultati emerge che in tutte le sezioni delle condotte (sia Nord sia Sud) sono stati misurati in media spessori d’acciaio superiori a quello nominale di 13,5mm, comunque tutti ricompresi all’interno della tolleranza di produzione delle tubazioni.
