Valutazione dello stato di conservazione Condotte sublacuali

Toscolano Maderno – Torri del Benaco

Brescia, 15.07.2022

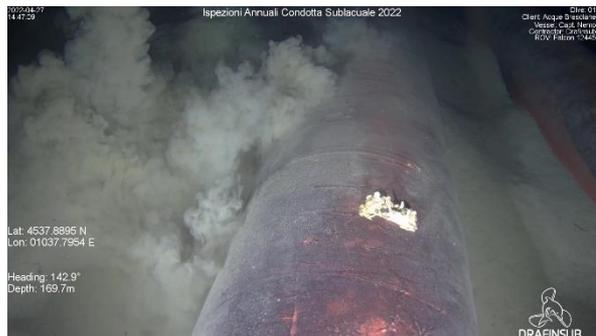
- **Maggio - Giugno 2017 – prime bioconcrezioni** (video fino a -120m)
- Dicembre 2018 **150** concrezioni (fino a -190 m e per 1660 m, lato BS)
- Marzo 2020 **248** concrezioni e **spugne** (fino a -190 m e per 2795 m, lato BS) (di cui 44 clampe, 78 resina epossidica)
- Marzo 2021 **251** concrezioni e spugne
- Aprile 2022 **156** concrezioni e spugne

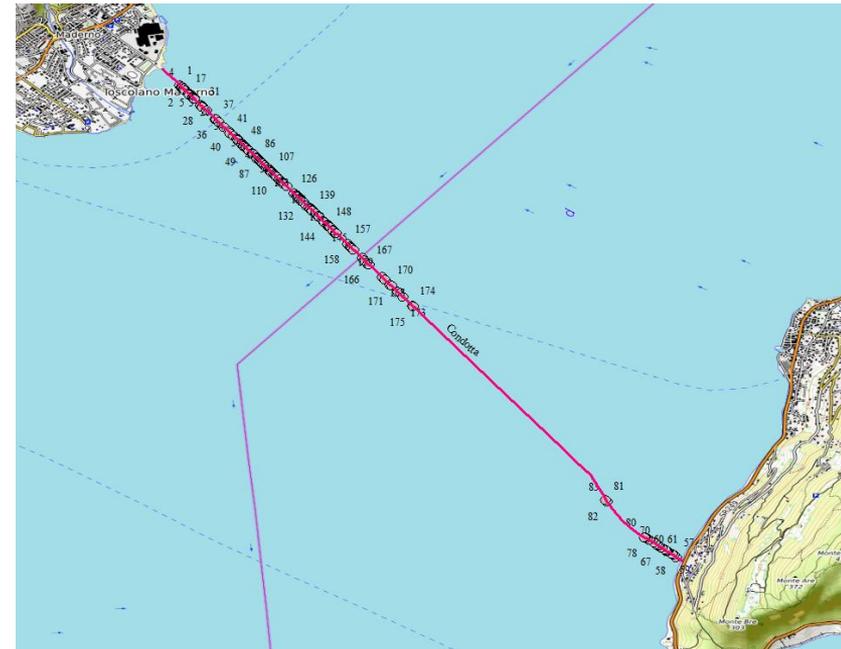
2022 (Aprile) Video Ispezione con ROV – 156 bioconcrezioni + 2 rimosse

- Estensione sia in termini di profondità che areale
 - Fino a -220 m
 - Lato Toscolano M. fino a 3180 m
 - Lato Torri del Benaco estensione pressoché costante 346 m ma in numero notevolmente maggiore (n. 28)
- Mancanza di correlazioni certe cause/effetti
- Proliferazione batterica
(cambiamento climatico)

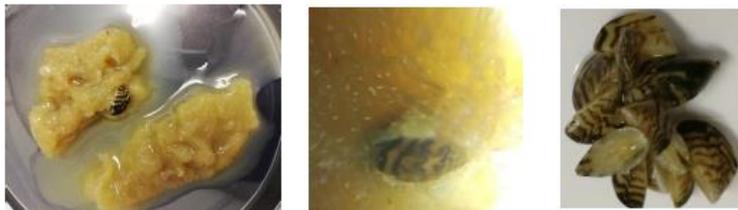
Figura 7 – Particolari dei campioni prelevati in basso fondale presso Toscolano Maderno: nelle prime due immagini si osservano le spugne (*E. fluviatilis*, matrice giallo-ocra) e nell'ultima immagine un gruppo di bivalvi (*D. polymorpha*) estratti dalle spugne medesime. Un bivalve ospitato all'interno delle spugne è visibile nelle prime due immagini.
